Découverte d'un espace public à Corseul (Côtes d'Armor). La place du *forum* ?

Présentation de l'intervention et du site

Descriptif de l'opération

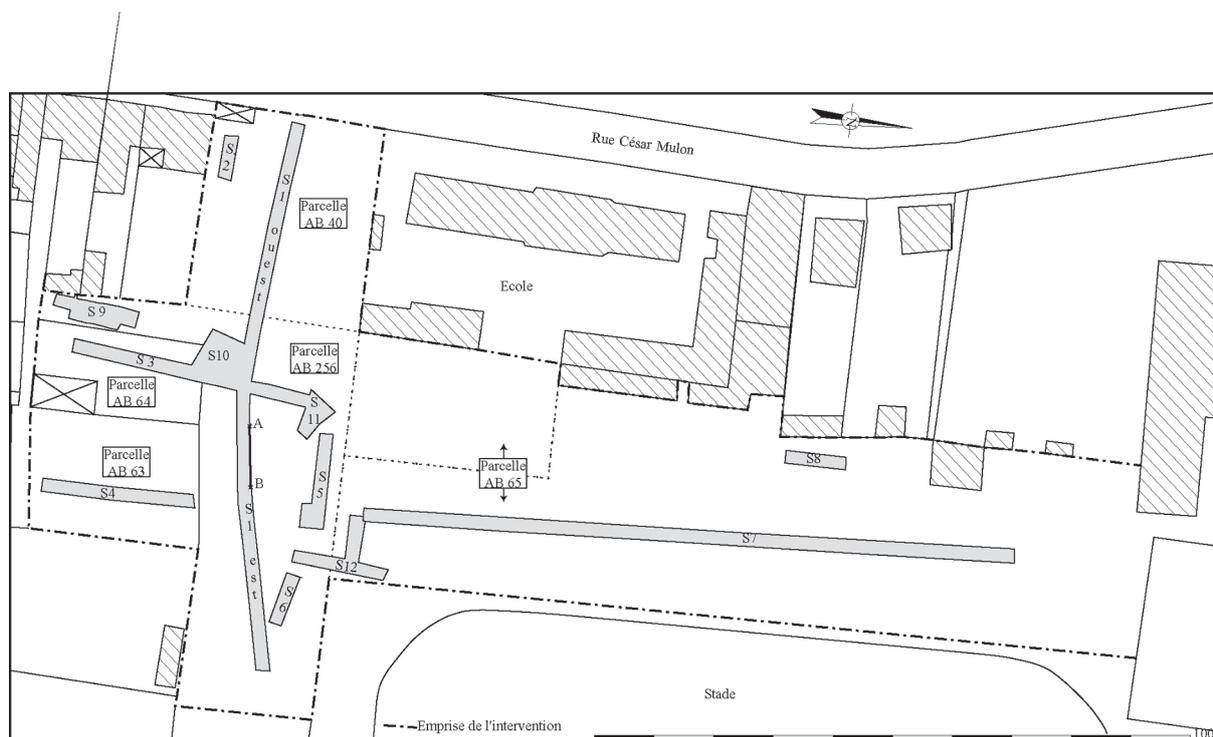
Fig. 4 : Localisation des sondages.

Le sondage 8 a été ouvert afin de retrouver, à l'ouest, le *decumanus* D3 et de préciser ainsi son tracé (fig. 4 et 7). La présence d'un réseau d'assainissement toujours en service a toutefois obligé à décaler le sondage vers le nord par rapport à une position idéale pour intercepter D3 sur toute sa largeur.

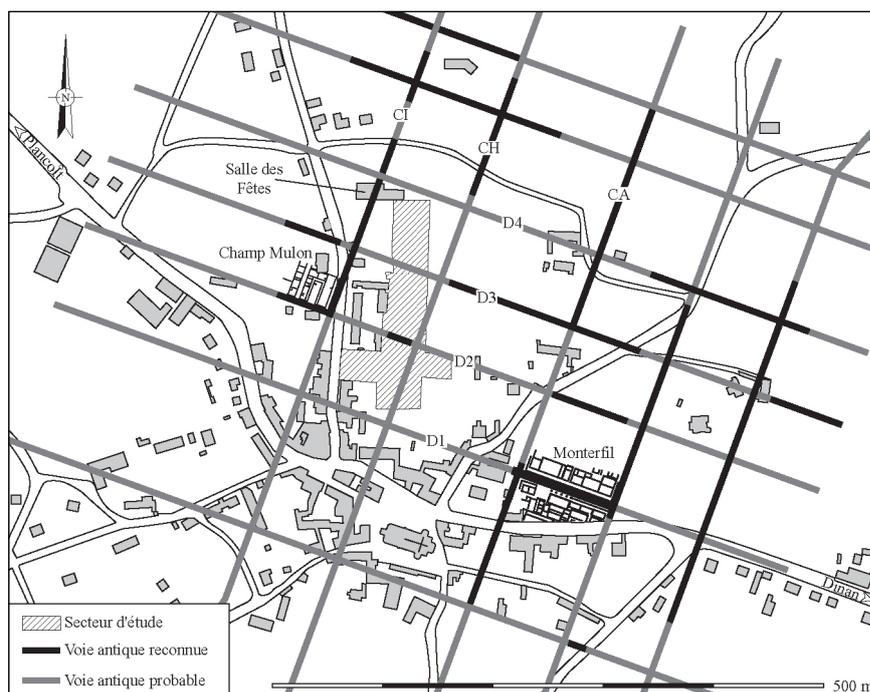
Fig. 5 : Localisation du secteur d'étude et environnement archéologique (fonds cadastral et voirie antique d'après SRA Bretagne).

Ajoutons enfin, dans le cadre des généralités, que la ville du Haut-Empire se déploie autour d'une trame viaire orthogonale subméridienne (fig. 5) dont la mise en place semble se faire progressivement au cours de la première moitié du I^{er} siècle de notre ère. Pour ce qui est du centre monumental, jamais observé, les auteurs le placent par défaut entre les *decumani* 1 et 2 (notés D1 et D2 *infra*) et les *cardines* A et H (CA et CH)³, c'est-à-dire dans un îlot en partie concerné par l'intervention (fig. 5).

Les terrains étudiés, organisés en une bande orientée nord-sud longue de près de 200 m, se situent en pleine agglomération antique. Ils sont traversés par les *decumani* D2 et D3 et encadrés à quelques mètres près par D1 et D4 (fig. 5). Le *cardo* CH prend également en écharpe la partie orientale du site. L'îlot urbain situé dans la partie sud-est du secteur d'étude pourrait ainsi correspondre au centre monumental de la ville. À défaut, jouxtant immédiatement à l'ouest l'îlot du site de Monterfil, quartier fortement urbanisé à vocation commerciale⁴, on peut s'attendre à y rencontrer une importante occupation couvrant tout le Haut-Empire.

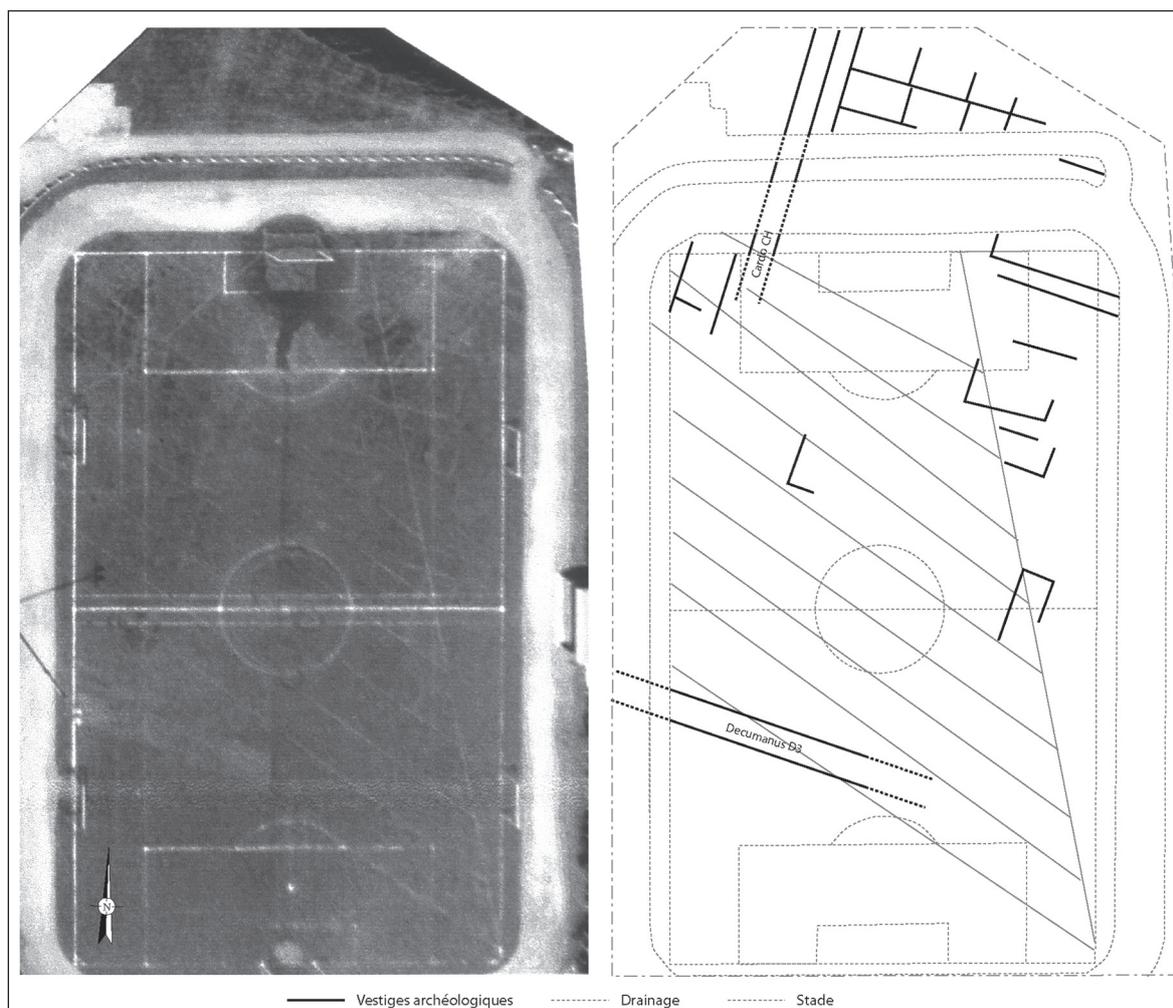
Fig. 6 : Photo-interprétation d'un cliché aérien du stade de Corseul.

Immédiatement à l'ouest et au nord-ouest des terrains prospectés se trouvent les sites d'habitat du Champ Mulon⁵ et de la salle des fêtes⁶, datés également du Haut-Empire (fig. 5). Au nord-est et à l'est, l'absence de fouille ne permet pas de caractériser la nature précise de l'occupation, mais des photos aériennes ou les témoignages locaux rendent compte de la présence de nombreux vestiges dont une bonne partie semble avoir été détruite lors de la réalisation du stade au cours des années 60. La densité des vestiges observée immédiatement au nord de ce stade, comparée à leur relative rareté à l'intérieur de son périmètre confirme cette idée (fig. 6).

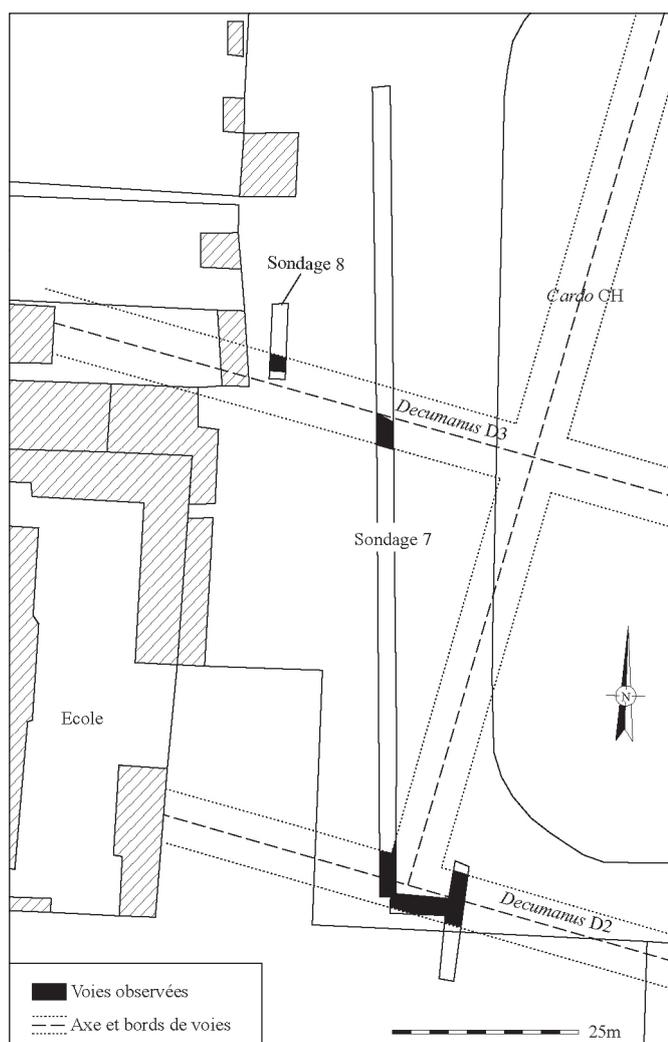
Fig. 7 : Tracé des voies urbaines sur le site.

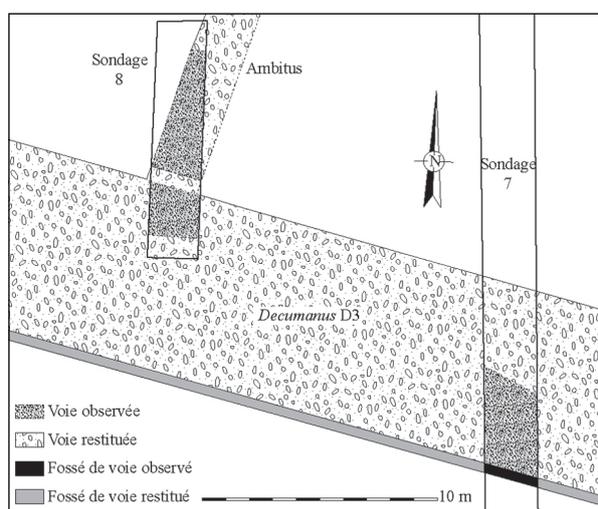
Fig. 8a : *Decumanus* D3 et ses abords (état 1).

Le bord nord de la chaussée a bien été intercepté à l'endroit prévu. La profondeur d'enfouissement des premiers vestiges et le faciès des dépôts superficiels n'indiquent pas de différences par rapport au sondage 7. Deux états successifs ont été identifiés. Le premier montre l'existence d'un petit axe de circulation orthogonal au *decumanus* et se dirigeant vers le nord (*ambitus*?), occulté ensuite par une construction qui borde la chaussée principale (fig. 8a et 8b).

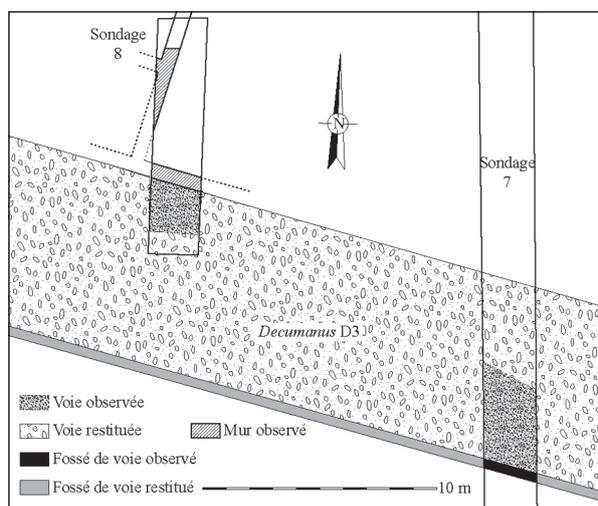
Fig. 8b : *Decumanus* D3 et ses abords (état 2).

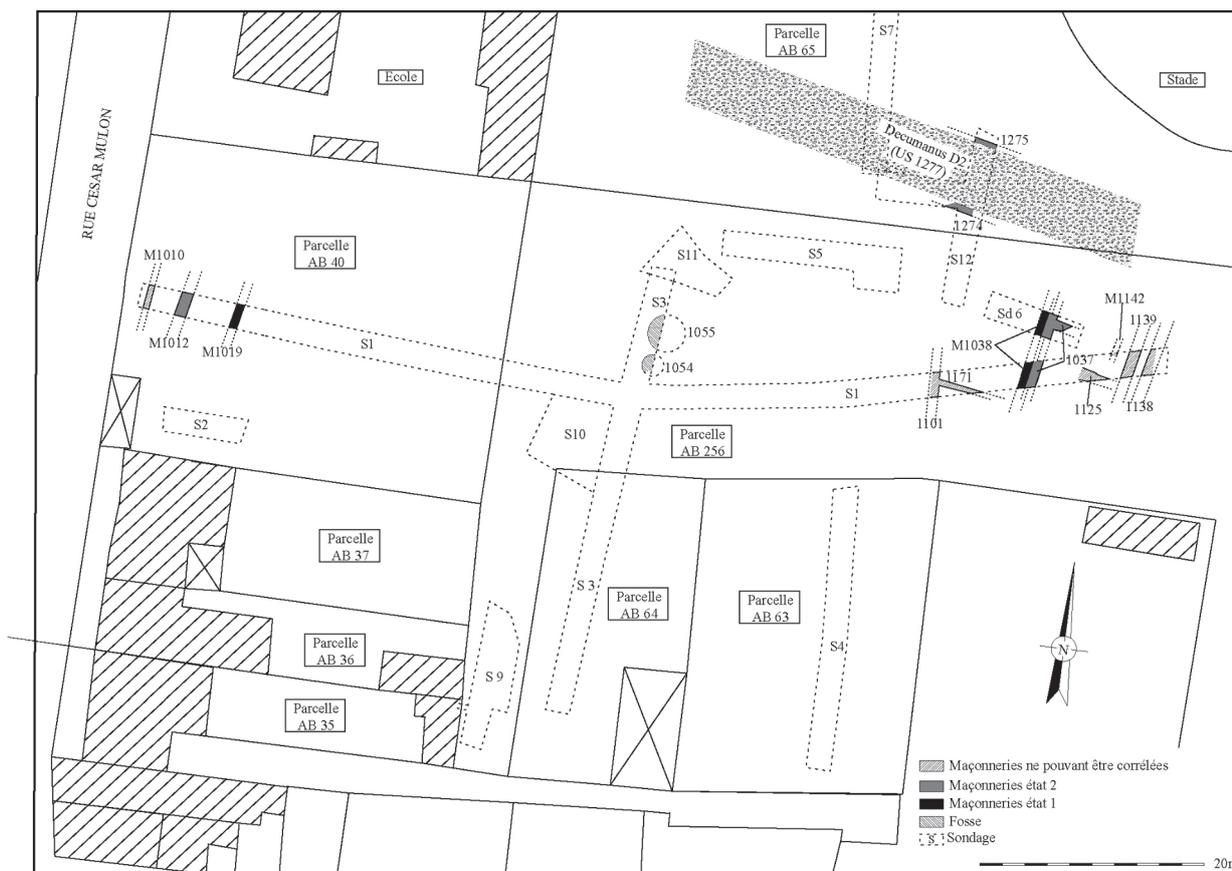
Fig. 11 : Sud du *Decumanus* D2 : plan masse et restitution des vestiges des états 1 et 2.

Les plus anciennes structures archéologiques découvertes sur le site consistent en deux fonds de fosses (US 1054 et 1055) localisés dans la partie nord du sondage 3 (fig. 11). Leur remplissage, identique, est constitué d'un limon fin incluant, outre des cailloux et des morceaux de tuiles, des ossements animaux, des charbons de bois et quelques tessons de céramique attribués à une période chronologique ancienne, peut-être augustéenne : assiette en *terra nigra* à bord oblique Menez 22/27 (fig. 10.7), panse d'amphore Pascual 1 à pâte orangée (fosse 1054), gobelet en paroi fine type Beuvray à décor de palmettes (fig. 10.8, fosse 1055). Elles s'ouvrent dans une couche de limon clair qui surmonte le substrat sur 0,20 à 0,25 m d'épaisseur et dans laquelle se mêlent des cailloux et des petits éclats de micaschiste. Présente sur toute

Ces vestiges (fig. 11) peuvent être regroupés en trois ensembles avec :

Il convient d'associer à ces vestiges la surface de circulation 1277 du *decumanus* D2, ainsi que ses murs bordiers, matérialisés par les tranchées de récupération (fig. 11). Le calage précis entre ces vestiges et les précédents n'est pas certain, mais on peut néanmoins avancer que la voie 1277 et les maçonneries de la seconde phase ont sans doute coexisté juste avant leur disparition suite à l'édification de la composition monumentale qui scelle le site. L'environnement sédimentaire associé à ces vestiges apporte peu d'informations utiles. Un sol, contemporain de 1037 ou 1038, indique toutefois une altitude d'utilisation proche de 83,10 m soit près d'un mètre sous la surface de roulement 1277 du *decumanus* D2. Cela suggère l'existence d'une terrasse au sud de la voie.

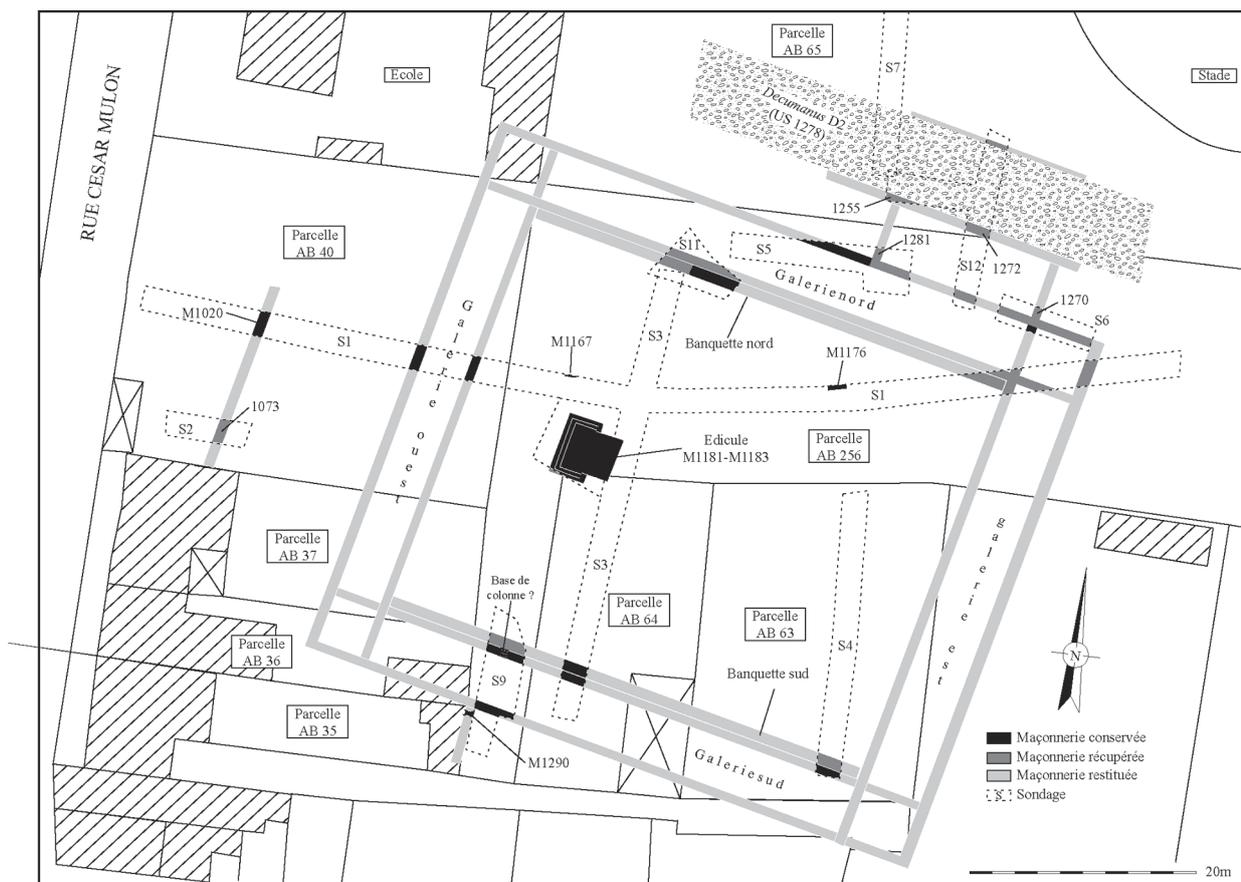
Fig. 12 : Sud du Decumanus D2 : plan masse et restitution des vestiges de l'état 3.

Un espace public inséré dans une composition monumentale (état 3, fig. 12)

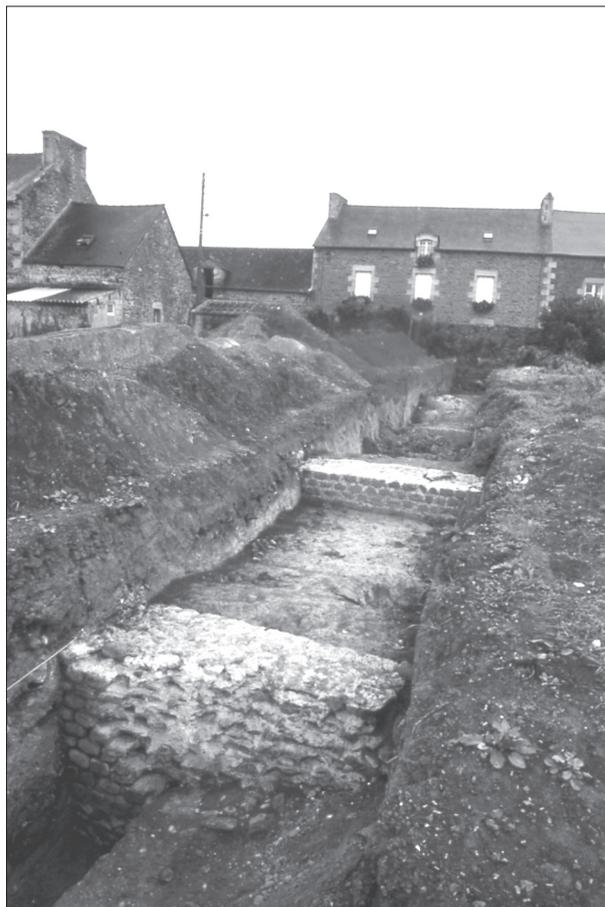
Fig. 13 : Vue des deux murs de la galerie occidentale (sondage 1 ouest, vue vers l'ouest).

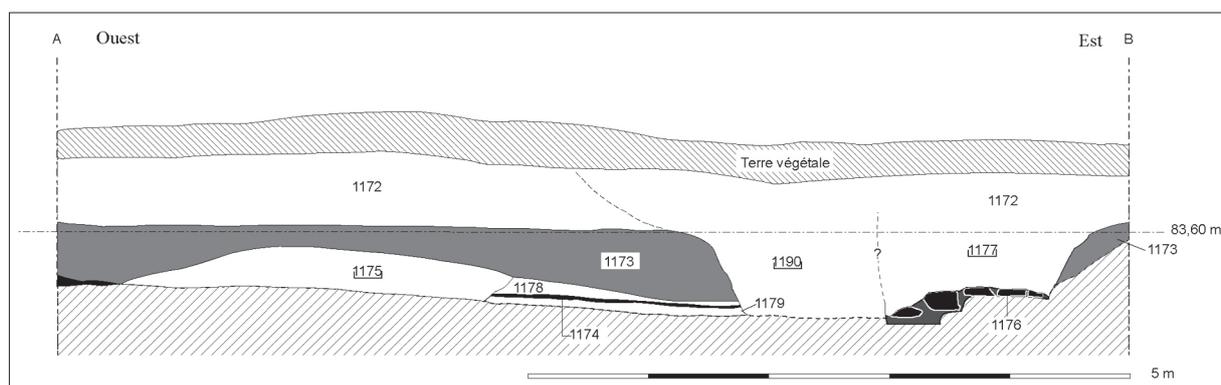
Fig. 14 : Coupe A-B (voir localisation fig. 4).

La première (1174), s'étend au moins à toute la partie centrale et sud-est de la place (sondages 1, 3 et 4). Elle montre une légère pente vers l'est (fig. 14), conforme à la topographie naturelle du site. Elle se présente sous la forme d'une couche de sable compacté, mêlé à un mortier maigre plus ou moins abondant. Ce dépôt évoque une vaste surface de travail utilisée par la suite comme sol de circulation de la place et sur laquelle s'observent quelques aménagements (trous de poteaux) ou de petits dépôts faiblement rubéfiés mêlés de tuiles fragmentées (il ne s'agit pas de foyers). L'interprétation exacte de ces vestiges, toujours ponctuels, est difficile,

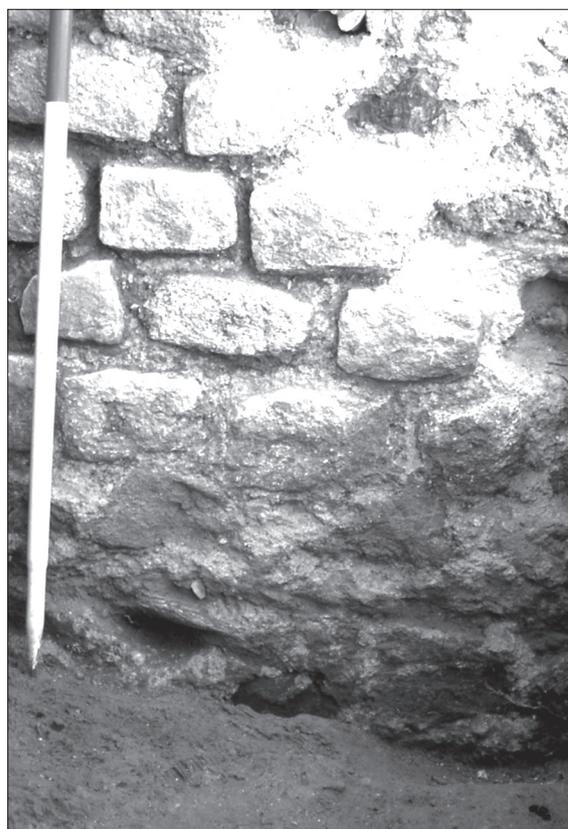
Fig. 15 : Élévation du mur interne de la galerie occidentale, avec micaschiste en fondation et moellons de granite pour les parements aériens (sondage 1 ouest).

L'emploi de ces deux matériaux n'est pas aléatoire. Les parements de micaschiste se trouvent en effet en fondation tandis les moellons de granite sont mis en œuvre dans les parties aériennes (fig. 15). Ainsi, par exemple, la face est du mur intérieur de la galerie occidentale, qui regarde donc en direction de la place centrale surbaissée, est-elle parementée sur 0,62 m à l'aide de moellons de granite reposant sur une fondation en micaschiste tandis que la face occidentale du même mur (côté galerie) ne présente que du micaschiste jusqu'au sommet de son arase. Des observations de même ordre ont pu être faites sur les murs internes des galeries nord et sud. Cette sélection des matériaux puise probablement ses motivations dans une meilleure résistance du micaschiste à l'humidité des sols, le granite ayant tendance à pourrir dès qu'il est enfoui dans un milieu trop humide.

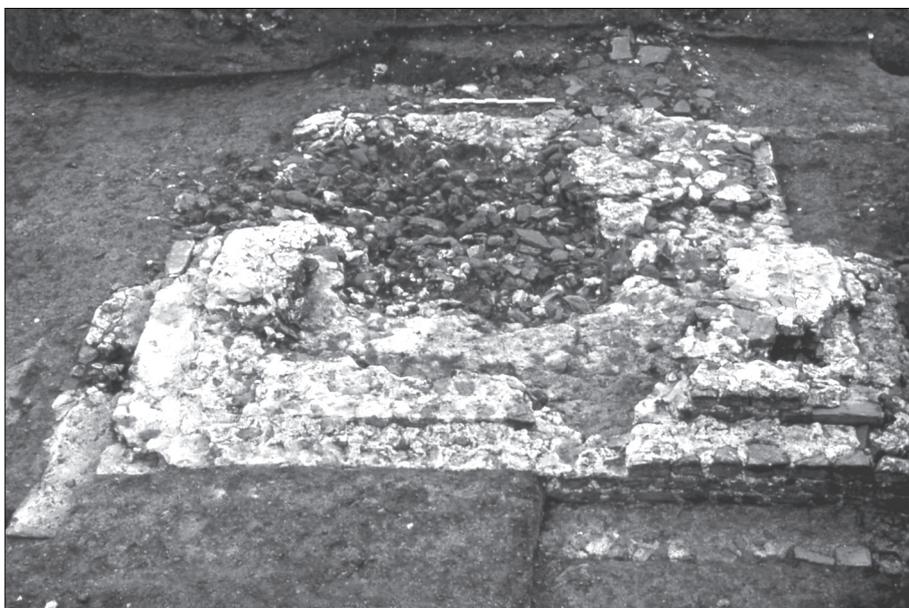
Fig. 16 : Édifice central (sondage 10, vue vers l'est).

Cette maçonnerie (fig. 16) assez complexe présente au moins trois états (fig. 17). Elle montre une facture architecturale assez similaire à celle des murs des galeries périphériques : moellons de micaschiste ou de granite liés au mortier blanc en parement et blocage interne de micaschiste.

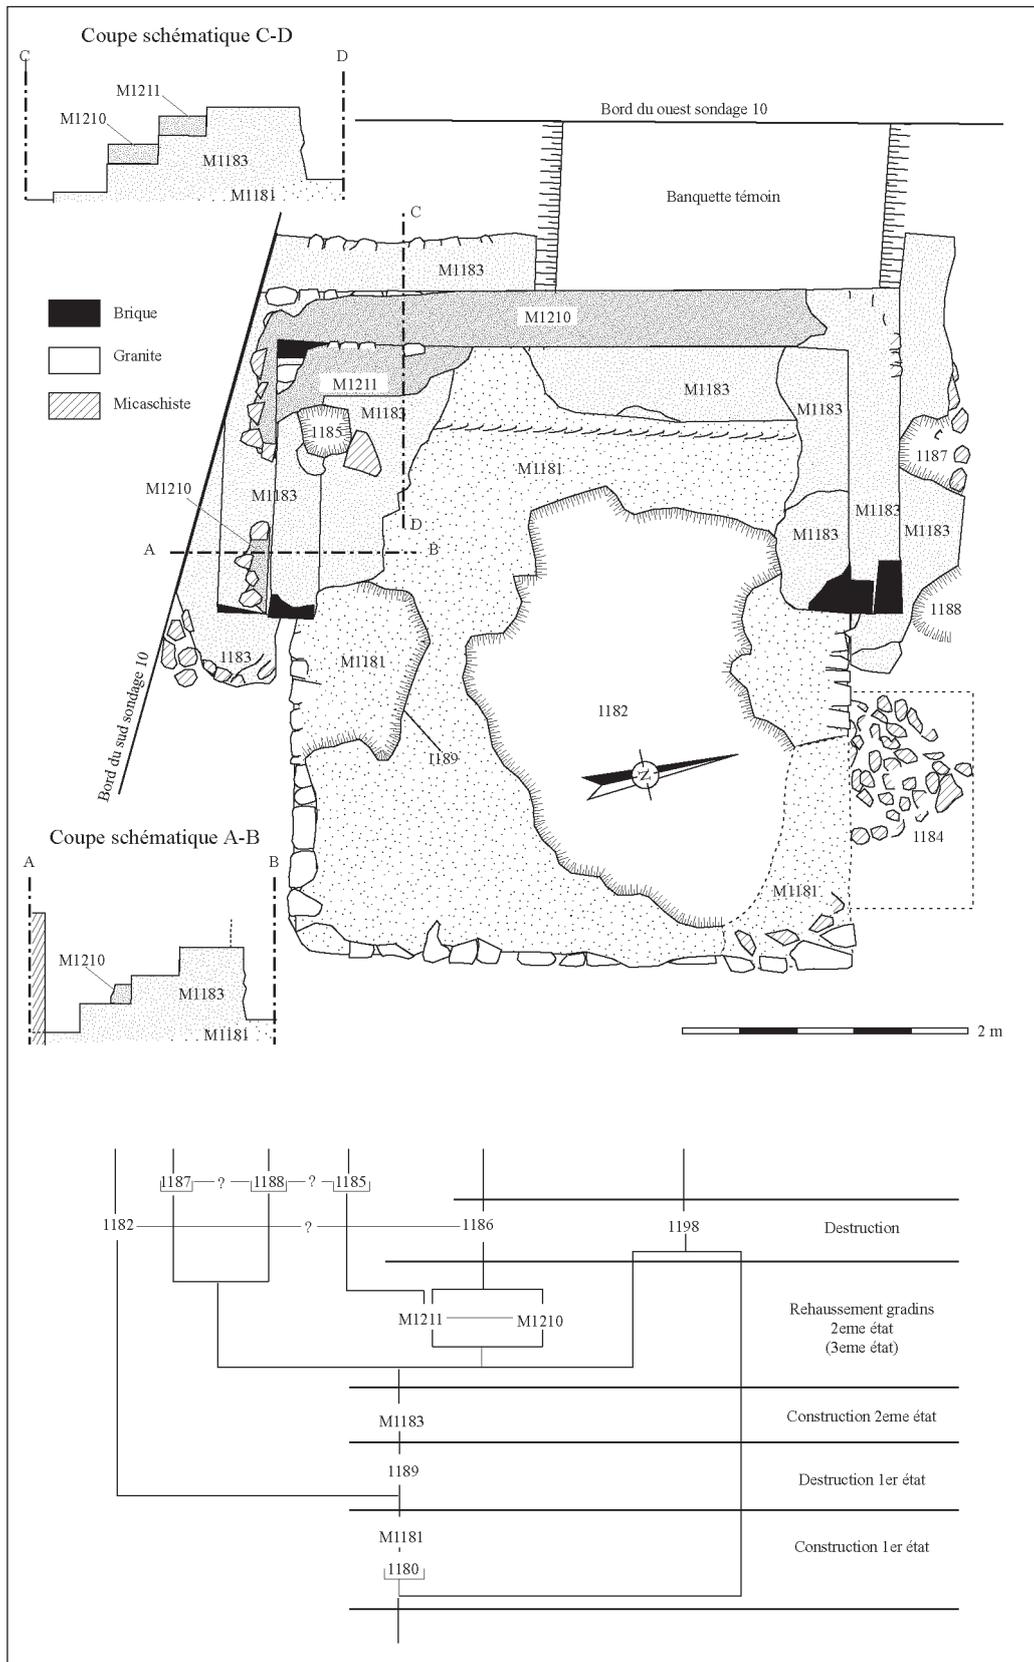
Fig. 17 : Édicule M1182 - M1183, relevé des structures et diagramme stratigraphique.

Le premier état correspond à un massif ou platee (M1181), pourvu d'une légère fondation (creusement 1180), mesurant environ 4,07 m du nord au sud par environ 4,40 m d'ouest en est. Le parement occidental est en effet masqué par la construction du second état et il est difficile d'obtenir des mesures précises. La maçonnerie est constituée de deux assises de moellons de granite soigneusement équarris (0,15 à 0,25 m de large pour 0,10 m de haut) disposés en parement (0,35 m de longueur aux angles) encadrant sur les trois faces visibles une blocaille de micaschiste. Le liant utilisé est un mortier de chaux clair.

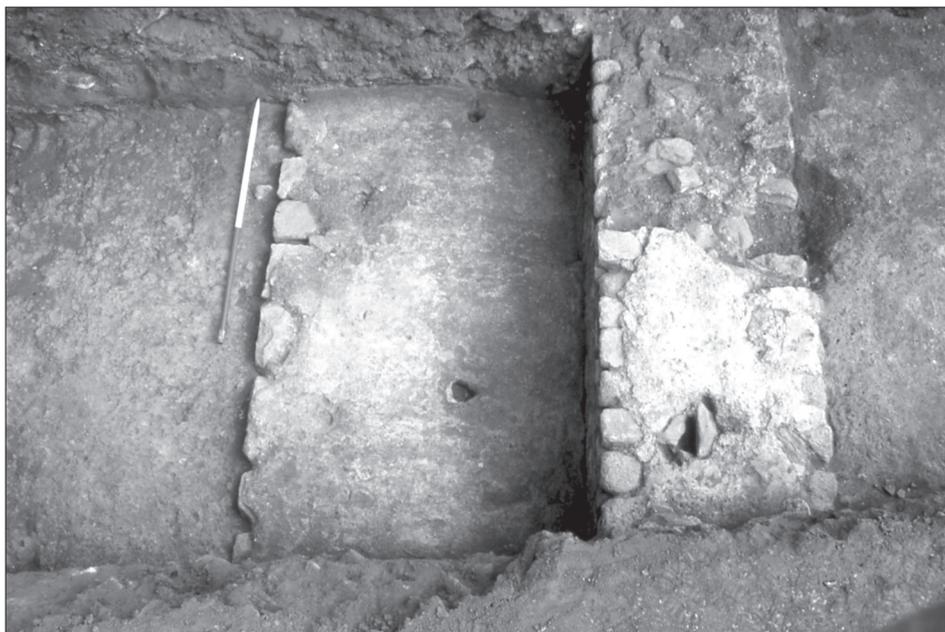
Fig. 18 : mur interne de la galerie sud, doublé par sa banquette (sondage 3, nord à droite).

Les deux banquettes installées au pied de la face interne des galeries latérales nord et sud ont été rencontrées dans les sondages 3 (branche sud, fig. 18), 4 et 9 pour celle qui longe la galerie sud et 1 (branche est), 3 et 11 pour celle qui borde la galerie nord. C'est sur cette base que leur existence a été extrapolée à toute la longueur de la place.

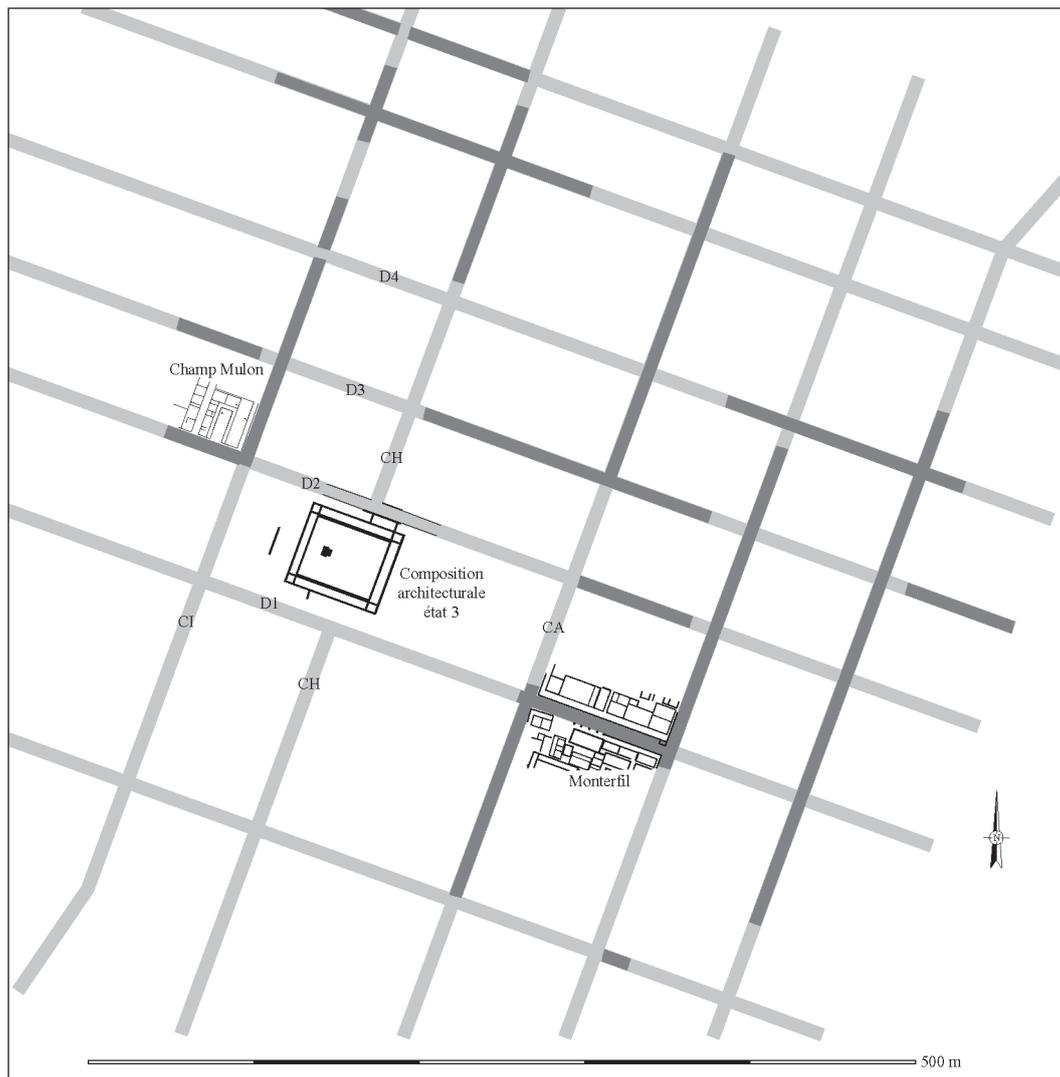
Fig. 19 : Insertion des vestiges de l'état 3 dans la trame urbaine de *Fanum Martis*.
